Kaman Deresi Havzasında (Pütürge-Malatya) Kütle Hareketleri

Mass movements in Kaman brook basin (Pütürge-Malatya)

Muzaffer Siler*, M.Taner Şengün

Fırat Üniversitesi, İnsani ve Sosyal Bilimler Fakültesi, Coğrafya Bölümü, Elazığ

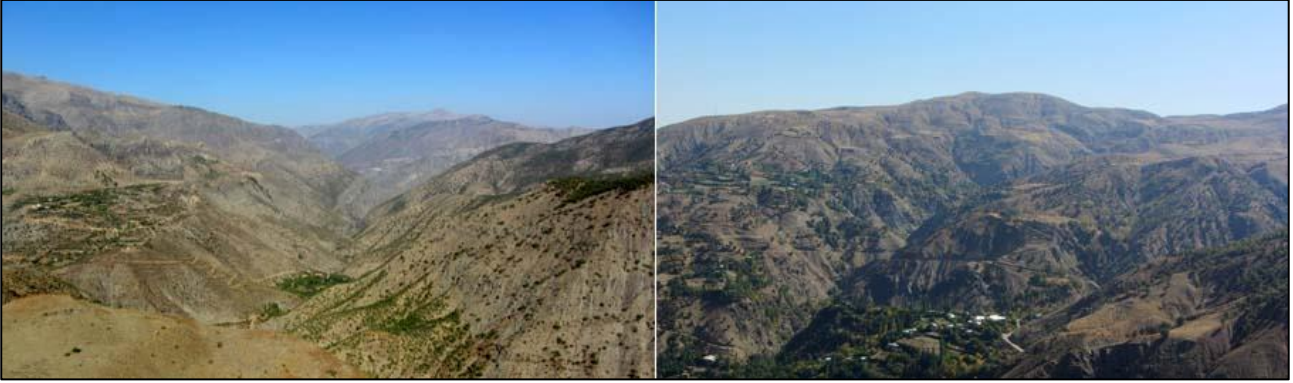
Foto 1. Kaman çayı havzasından görünüm

Oldukça arızalı bir topoğrafyaya sahip olan Kaman deresi havzası yaklaşık 110 km²lik bir alana karşılık gelir (Foto 1). İnceleme alanının en yüksek noktasını 2397 m. yükseltisindeki Ulubaba Dağı oluştururken, en düşük seviye 542 m. kodundaki Fırat Nehri'ne karşılık gelir.

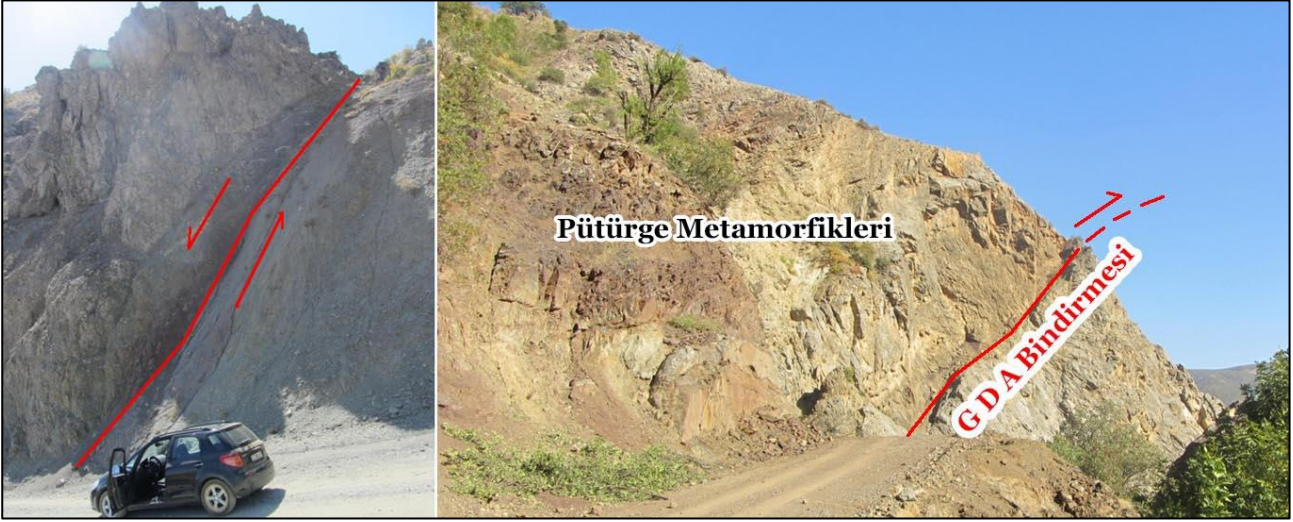
Foto 2. Araştırma alanındaki faylar ve Pütürge metamorfikleri

Paleozoikten günümüze kadar, çeşitli dönemlerde oluşmuş formasyonlardan; Kısmen Tersiyer ve Kuvaterner genç çökelleri dışında diğer birimler ilk oluştukları yerde bulunmamaktadır. Oluşumlarından sonra tektonik hareketlerle sürüklenmişler, bir kısmı da temelde bulunan birimin sırtında taşınmış, allokton ve paraallokton karakter kazanmışlardır. Allokton nitelikli napların otokton Arap platformunun üzerine ilerlemesi ile arada Bitlis ve Güneydoğu Anadolu Bindirme Kuşağı (kenet veya suture zonu) ve şaryaj cephesi oluşmuştur. Şaryaj cephesi inceleme sahasında "Pütürge Bindirmesi" ile temsil edilmektedir (Özdemir, 1994). Dolayısıyla inceleme alanı çerçevesi dahilindeki faylar iki türdür. Bunlar bindirme fayları ve çoğunlukla tabakalı birimleri kesen, daha çok düşey ve normal faylardır (MTA, 1972) (Foto 2).

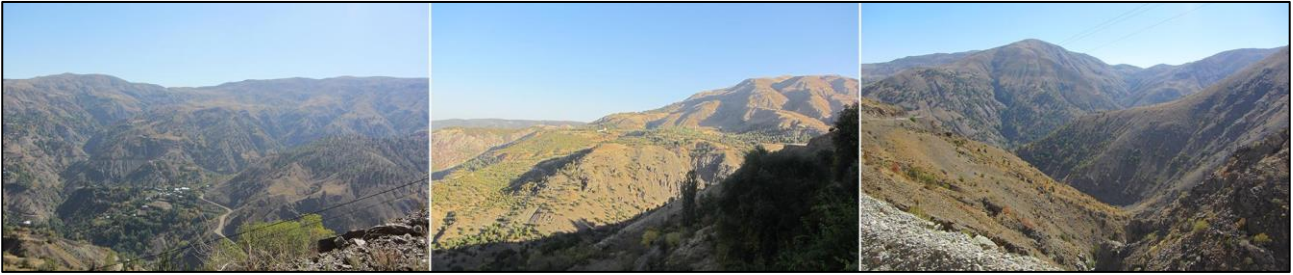
Foto 4. Kaman çayı havzasının dağlık karakterini yansıtan görüntüler

İnceleme alanının en yüksek noktasını 2397 m. yükseltisindeki Ulubaba Dağı oluştururken, en düşük seviye 542 m. kodundaki Fırat Nehri'ne karşılık gelir. Yaklaşık 2000 m. lik bir seviye farkı bulunan Kaman deresi havzası derin bir şekilde yarılmış ve parçalanmış bir alana karşılık gelmektedir (Foto 4). Genel olarak

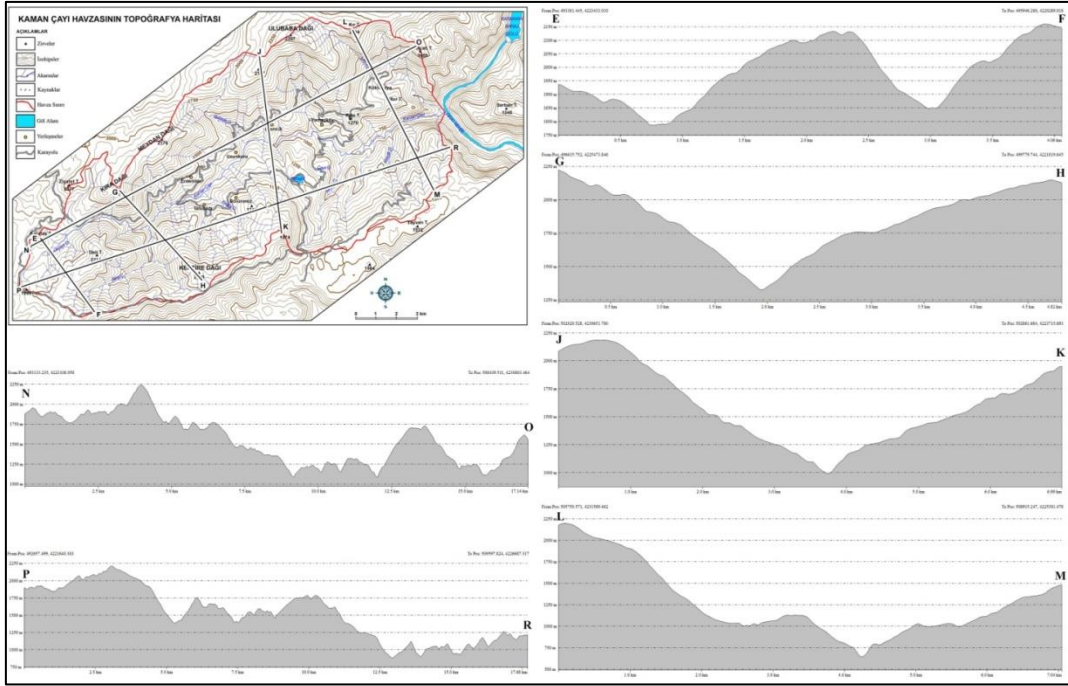
Şekil 4. Kaman çayı havzasında çeşitli yönlerde çıkarılan topoğrafik kesitler

Havza içerisinden çıkarılan topoğrafik profillere bakıldığında (Şekil 4) "V" biçimli vadilerin hakim vadi tipi olduğu göze çarpar. Havzanın uzanışına paralel çıkarılan topoğrafik profillerden ise yukarıda bahsi geçen yarıлма ve parçalanma durumu net bir şekilde görülmektedir.

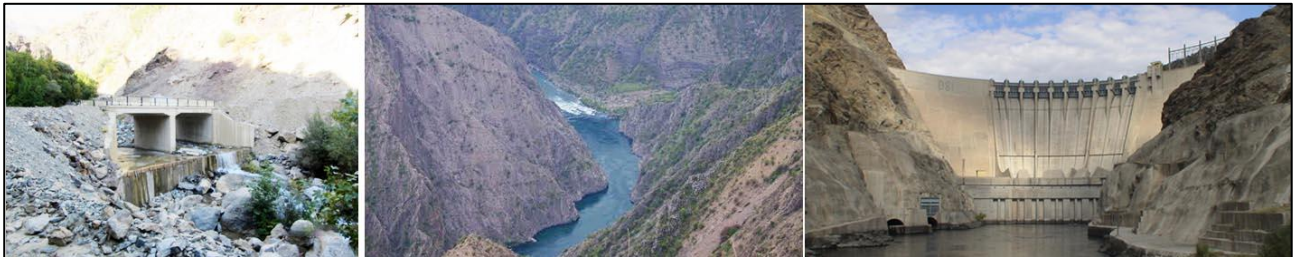
Foto 5. (Soldan sağa) Kaman deresi, Fırat nehri, Karakaya barajı

Kaman deresi Fırat nehrinin bir koludur (Foto 5). Hakim drenaj tipi dandritiktir. Kafesli ve paralel drenaj ağı özelliği gösteren kısımlar da mevcuttur. Ayrıca havzanın yukarı çıkırında kapma olayından dolayı kancalı drenaj da görülmektedir. Kaman çayı ana akarsu olarak ele alındığında Strahler dizin yöntemine göre akarsu çatallanma oranı 5 dizin çıkmaktadır. Havzanın özellikle litolojik karakterinden dolayı söz konusu çatallanma oranında dizin sayısının yüksek oluşu çok sayıda tali akarsu kollarının varlığını, dolayısıyla parçalanmanın derecesini işaret etmektedir. Nitekim Akarsu akaçlama alanlarının dağılışı haritasından ne kadar fazla yan kola ait havza bulunduğu Şekil 5'te görülmektedir.

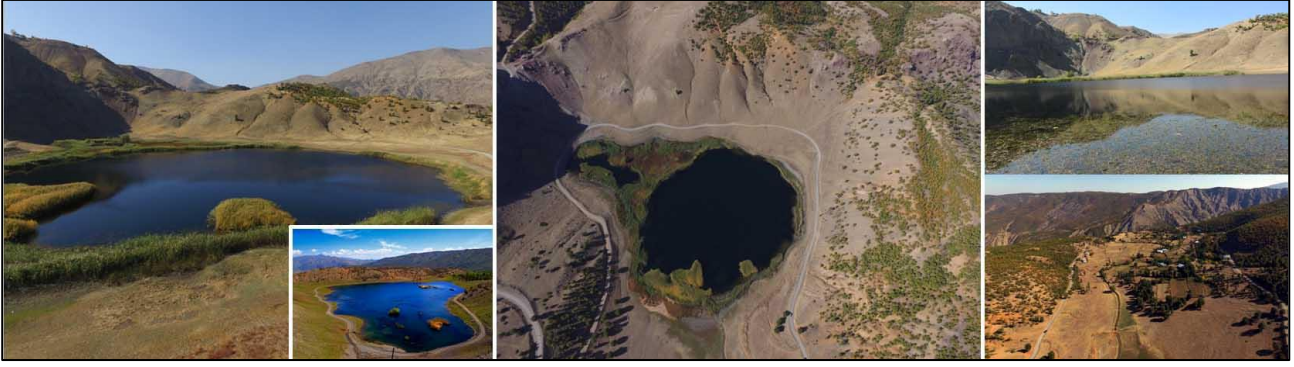
Foto 8. Karagöl'e ait dron görüntüsü (ortada) ve Çeşitli açılardan Karagöl ve yakın çevresi

Karagöl ile ilgili yöre halkından alınan bilgilere, arazi gözlemleri ve yapılan değerlendirmelere göre bazı özellikleri şöyledir. Gölün ismi suyunun koyu renkli taban yüzünden siyahımsı görünmesinden gelmektedir (Foto 8). Göl ile ilgili farklı efsaneler de bulunmaktadır. Suyun en kabarık seviyesinde 8,2 ha alan kaplayan bir heyelan gölü ve en derin yeri topoğrafik değerlendirmemize göre 40 m. (Şekil 6) ve yer altı suyundan besleniyor. Arazi gözlemleri esnasında gölü besleyecek düzeyde herhangi bir akış gösteren su kaynağına veya su çıkış noktasına rastlanmamıştır. Kış aylarında gölün yüzeyinin buz tuttuğu biliniyor. Göl içerisinde flora ve fauna oldukça zengin. Farklı higrofil bitkiler ve sazlıklar mevcut. Gölde çok fazla sülük bulunmaktadır. Karabatak, su yılanı ve kurbağalar için yaşam alanı görevini görmektedir. Hatta gölde su samurunun yaşadığı yöre halkı tarafından biliniyor. Karagöl'ün oluşumuna neden olan paleo-heyelanın toplam alanı 2.5 km². Tüm bu özellikleri ile araştırılması gereken bu yöredeki önemli sulak alanlardan birisi konumunda olduğu oldukça açık görünüyor. Bu sulak alanla ilgili kurumlar tarafından bazı projeler geliştirildiği dile getirildi. Ancak doğallığı bozulmadan korunması, göl ve çevresinin flora ve faunasının bozulmaması için ise önlemlerin alınması zorunlu görünmektedir.
